OPIS PRZEDMIOTU ZAMÓWIENIA

Prace konserwatorskie i naprawcze dla zegarów wieżowych w Bramie Krakowskiej

Muzeum Historii Miasta Lublina – Brama Krakowska, Plac Łokietka 3, 20-109 Lublin

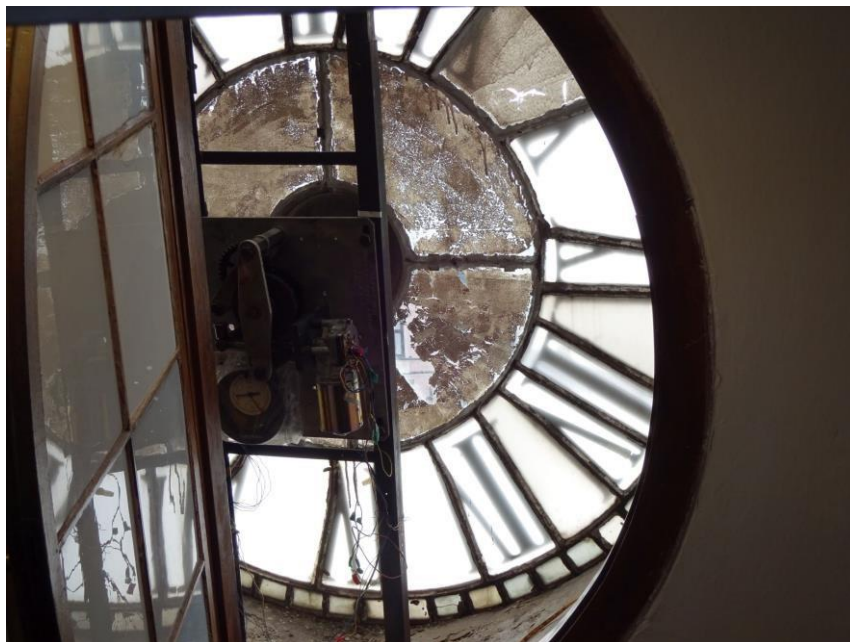
Fot.1

Dwa zegary umieszczone są na Bramie Krakowskiej jako niezależne mechanizmy po dwóch stronach budynku. Każdy zegar umieszczony jest w oddzielnej niszy (o przekroju koła). Niszę każdego zegara od strony zewnętrznej zamyka i osłania tarcza zegarowa (Fot 1).

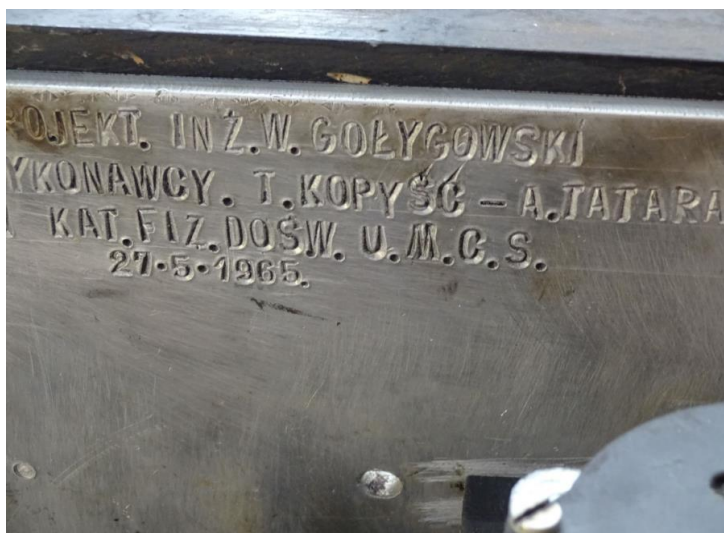
Fot.2

We wnętrzu budynku nisze zamknięte są drzwiami w postaci półokrągłych, drewnianych przeszklonych ram. Z opisów umieszczonych na elementach mechanizmu zegarów wynika (Fot.2) że zegary zostały zbudowane i uruchomione w 1965 roku.

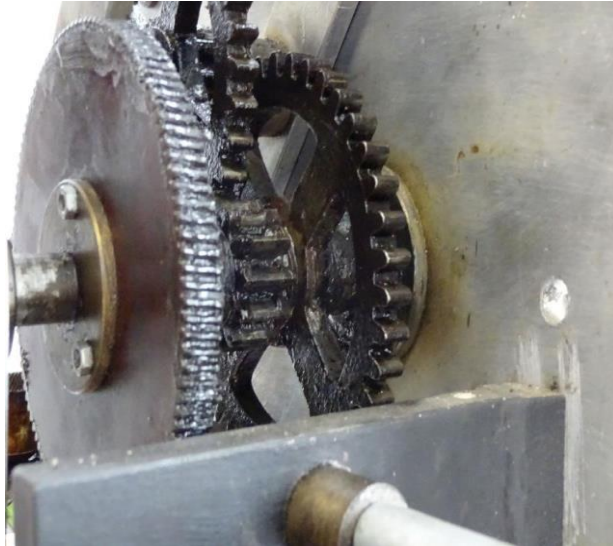
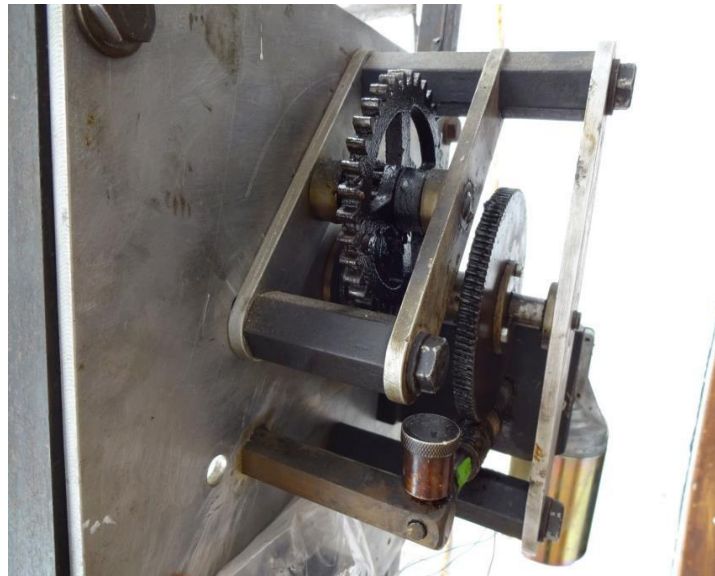
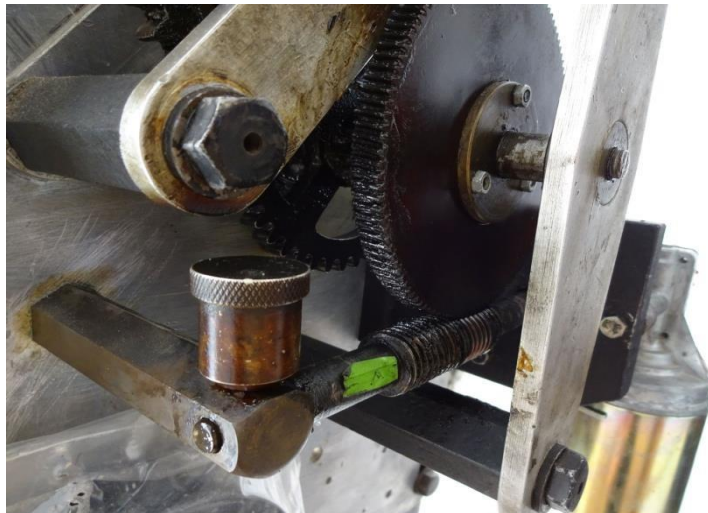
Ad.1 Mechanizm - tradycyjny układ przekładni – kół zębatych, napędzany przez silnik elektryczny poprzez przekładnię ślimakową (Fot. 3, Fot. 4, Fot. 5) Wskazówki w klasyczny sposób pokazują czas bieżący na tarczy zegarowej. Mechanizmy obu zegarów to najbardziej wartościowe, historyczne części pracujące od 1965 roku.

1. Mechanizm zegara i wskazówki Wymagany zakres prac powinien obejmować dokładną weryfikację poszczególnych elementów mechanicznych, konserwację z ewentualną wymianą nadmiernie zużytych elementów oraz części nie dających pewności długotrwałej pracy, bez obawy o awarię. Prace możliwe są do wykonania wyłącznie po demontażu elementów mechanizmu.

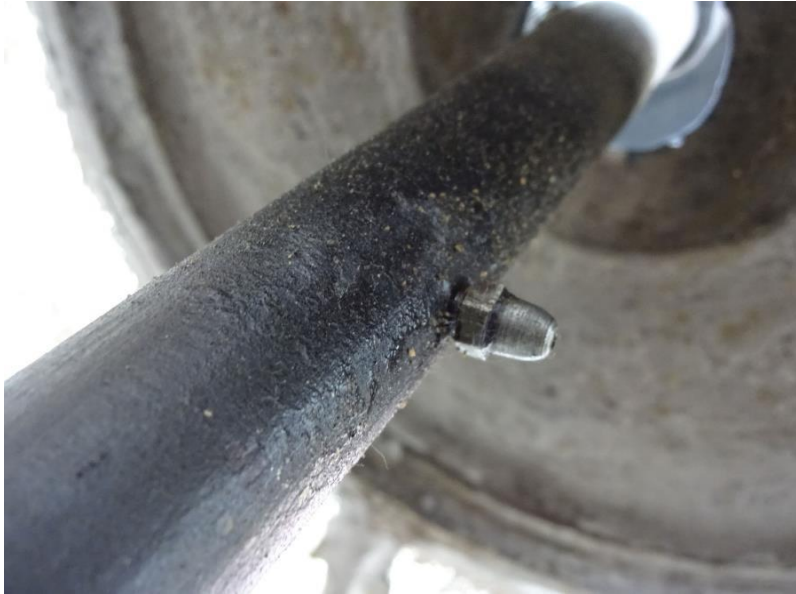
Fot. 6

Drugim zagrożonym elementem jest łożysko ślizgowe – panewka na osi wskazówek (Fot. 6) ponieważ jest bardzo narażone na wpływ warunków atmosferycznych. Można przypuszczać, że zdecydowana większość elementów mechanizmu zegarowego powinna pracować jeszcze przez bardzo długi okres liczony w latach. Jednak zależy to od prawidłowej konserwacji, czyszczenia, smarowania itp. Dokładna ocena stanu technicznego możliwa jest dla większości elementów dopiero po demontażu mechanizmu, ponieważ tylko niektóre fragmenty mechanizmu narażone na zużycie są bezpośrednio widoczne. Inne można ocenić dopiero po wymontowaniu (np. osie kół zębatych pracujące w panewkach). Wtedy można wskazać na konieczność wymiany danego elementu.

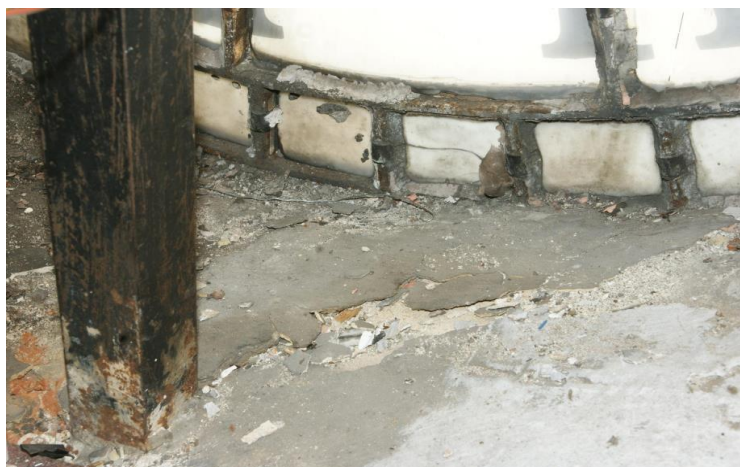
Fot. 7

We wnętrzu niszy szczególnie po stronie zachodniej wyraźnie widoczny jest zły stan tynków przez wiele lat narażonych na trudne warunki atmosferyczne.

W obecnym stanie tarcza zegarowa wykonana jest w postaci metalowej ramki do której wmontowane są elementy szklane. Sposób mocowania (strona wewnętrzna) szkła jest widoczny na Fot. 7. Do mocowania szyb służą zaczepy – blaszki oraz różnego rodzaju, kit szklarski lub podobne materiały – zależnie od czasu przeprowadzonych napraw. Miejsce przenikania zimna, przedostawania się opadów, wilgoci i możliwość bezpośredniego oddziaływania otoczenia stanowi otwór umieszczony centralnie na tarczy, przez który przechodzi oś mocująca wskazówki zegara. Ten fragment tarczy zegara wykonany jest z blachy, bez izolacji termicznej (Fot. 6). Strona zewnętrzna tarczy - po stronie wskazówek – widoczne są również bardzo zniszczone mocowania elementów szczególnie cyfr (Fot 8).

6. Nisze: Przeprowadzenie konserwacji i remontu w zakresie ogólnobudowlanym przestrzeni wnęk (nisze) gdzie umieszczone są mechanizmy zegarów jest konieczne ze względu na zły stan tynków przez wiele lat narażonych na trudne warunki klimatyczne. Przestrzeń niszy wymaga bardzo starannego zabezpieczenia od wpływu warunków atmosferycznych. Najlepszym rozwiązaniem będzie stabilizacja warunków otoczenia przez umożliwienie przepływu powietrza (klimatyzacja grawitacyjna) do wnętrza budynku. Najbardziej wskazane dla bezawaryjnej pracy mechanizmów zegara są normalne warunki otoczenia. Duże wahania temperatury są niepożądane ponieważ pogarszają warunki pracy części mechanicznych: Zbyt niska temperatura powoduje gęstnienie – stężenie smarów i duże opory mechaniczne obracających się kół. Podobnie niewskazana jest zbyt wysoka temperatura ponieważ następuje bardzo duże rozrzedzenie smaru, który „wycieka” dlatego również pogarszają się warunki pracy mechanizmu.

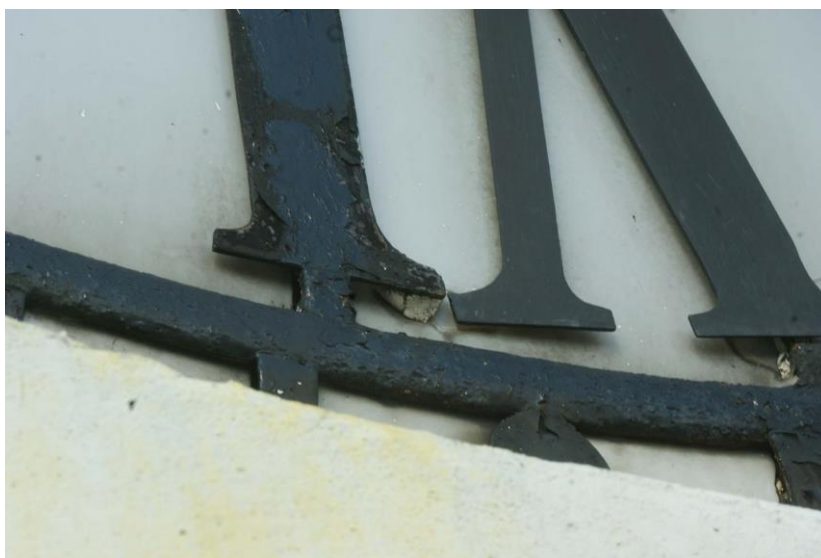
Fot. 8

Cyfry przymocowane na tarczy wykonane są z blachy. Istnieje realna możliwość odklejenia i odpadnięcia takiego elementu. Możliwy jest przy tym upadek takiego elementu z dużej wysokości na chodnik co stwarza bardzo poważne zagrożenie dla przebywających tam osób.

7. Tarcza zegara: Konieczne jest przeprowadzenie naprawy i modernizacji z zachowaniem wymagań konserwatorskich. Wskazane będzie zapewnienie dodatkowej ochrony przed wpływem warunków atmosferycznych we wnętrzu niszy (temperatura i wilgotność powietrza w przestrzeni pracy zegarów). Rozwiązaniem problemu może być zbudowanie drugiej tarczy wewnętrznej, wykonanej w postaci okna (szyba zespolona), oraz dokładne uszczelnienie osi wskazówek. Jednocześnie mleczno-matowa szyba zapewni możliwość bardzo równomiernego, wewnętrznego podświetlenia tarczy zegara.
